La ocupación medieval y moderna de la alcazaba de Tarifa. Nuevas aportaciones desde la arqueología

Juan José Álvarez Quintana¹

Las obras comienzan en 2006, amparadas por el proyecto “Consolidación y restauración de los pabellones interiores anexos al Castillo de Guzmán el Bueno (Tarifa, Cádiz)”, dirigida por los arquitectos José Ignacio Fernández-Pujol y Pedro Gurriarán Daza.

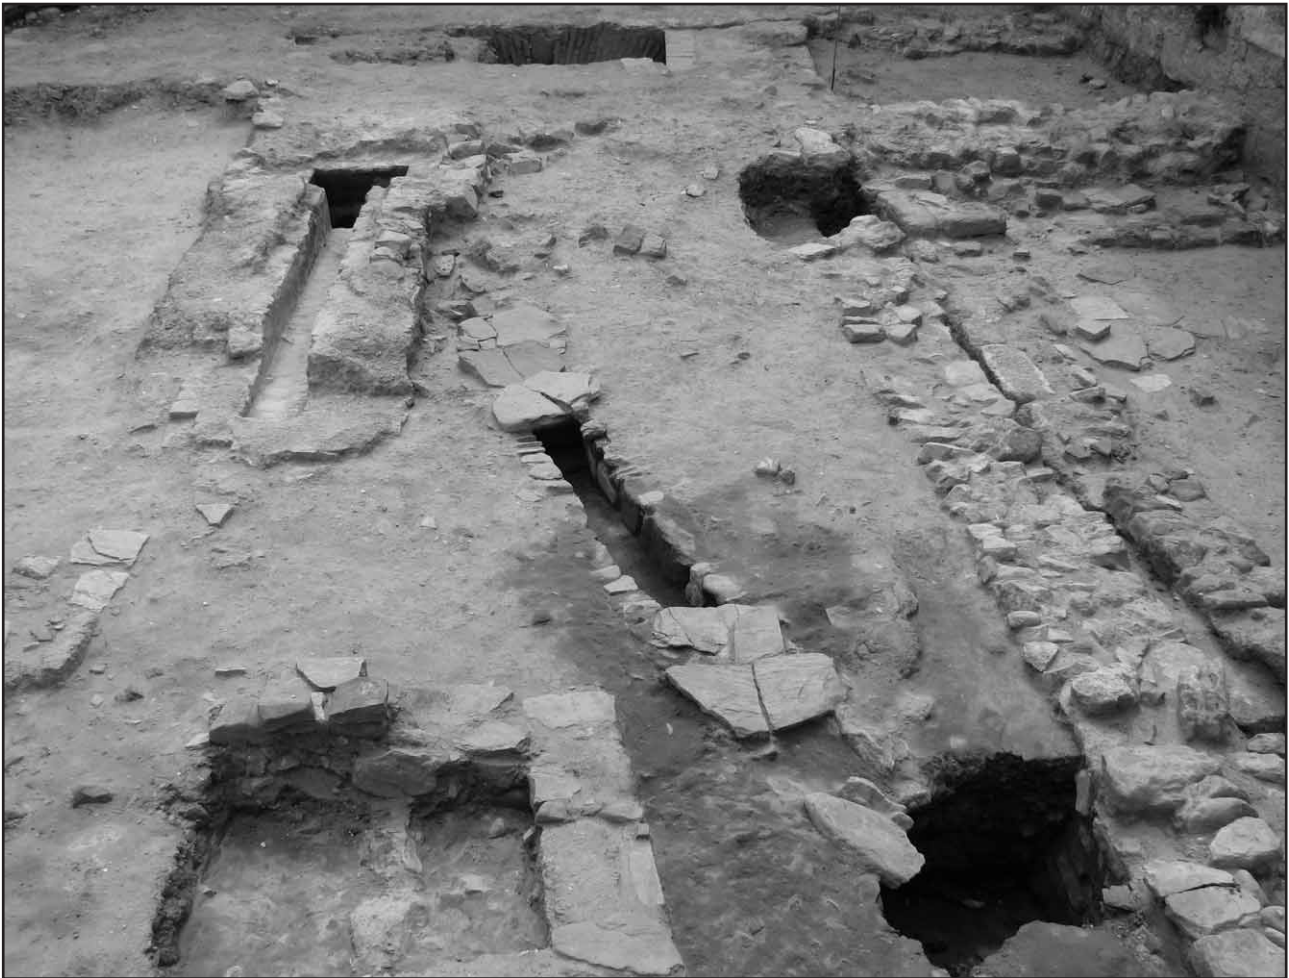
Imagen 2.- Patio oriental del castillo de Tarifa. Vista general del Área 3 tras la excavación. Fotografía realizada desde el este. Foto: autor
