La capilla del castillo de Guzmán el Bueno en Tarifa

Alejandro Pérez-Malumbres Landa y Juan A. Patrón Sandoval

En las excavaciones de 1994 se localizó al interior de la puerta del Mar una pequeña capilla cristiana, de cuya arquitectura quedaba algún testimonio gráfico, aunque se desconocía su pertenencia a un oratorio. Presentamos aquí su descripción material y los escasos datos documentales que hacen referencia a su existencia.

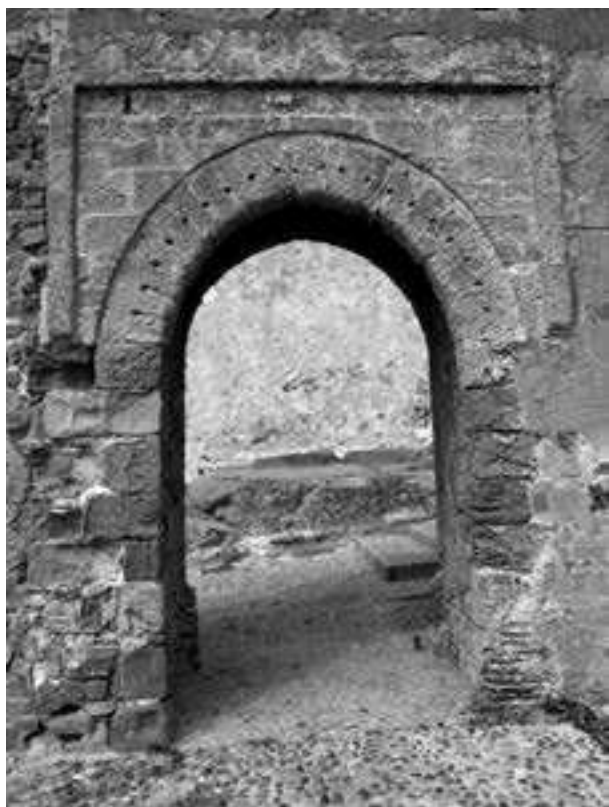
Figura 2. Exterior de la puerta del Mar (Alejandro Pérez-Malumbres Landa)

En el tramo de coracha aún en pie se abre una hermosa puerta gótico-mudéjar. Consta de un arco de medio punto ligeramente apuntado y deprimido respecto al frontón, con dovelas engatilladas. Un alfiz pétreo, con remates góticos en la parte inferior, lo enmarca. Unos

pequeños azulejos cuadrados, de los que sólo se conserva uno, vidriado en negro, se situaban en un intersticio entre cada dos dovelas. Otra línea de azulejos verdes monocromos, esta vez en forma rectangular alargada, se sitúa sobre la parte superior de la puerta. El arco y su tímpano están realizados en roca ostionera (calcarenita), con sillares de despiece irregular pero bien cortados y trabados, mientras las jambas son de sillería de arenisca silíceas, de color amarillo y rojizo, muy erosionadas. Torres Balbás dice que es “obra posterior al dominio islámico, aunque medieval”². Pavón Maldonado data también el conjunto en los siglos XIV-XV en base a criterios estilísticos³.

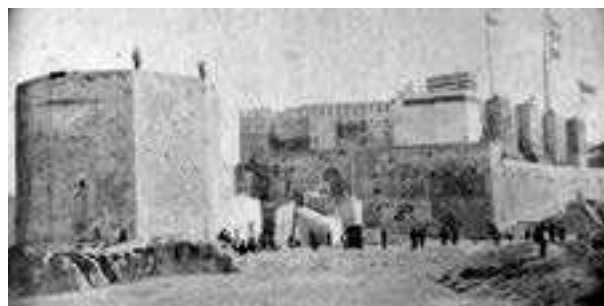
Figura 3. Vista del castillo donde se aprecia el tambor ante la puerta del Mar (Fundación Casa Ducal Medina Sidonia).

La puerta tuvo al exterior otro muro de defensa adelantado, a modo de antepuerta, que en términos de fortificación se denomina “tambor”. Contaba con una altura similar a la coracha en la que apoya y estaba coronado por aspilleras para la fusilería, lo que presupone la existencia en su cara interior de una “banqueta” u obra de mampostería a modo de banco corrido desde el cual se podía disparar a través de las aspilleras y tras la protección del muro. Además, con el tambor defensivo se desenfilaba la puerta de impactos de artillería, a la vez que se cubría el acceso al recinto, obligando a una entrada

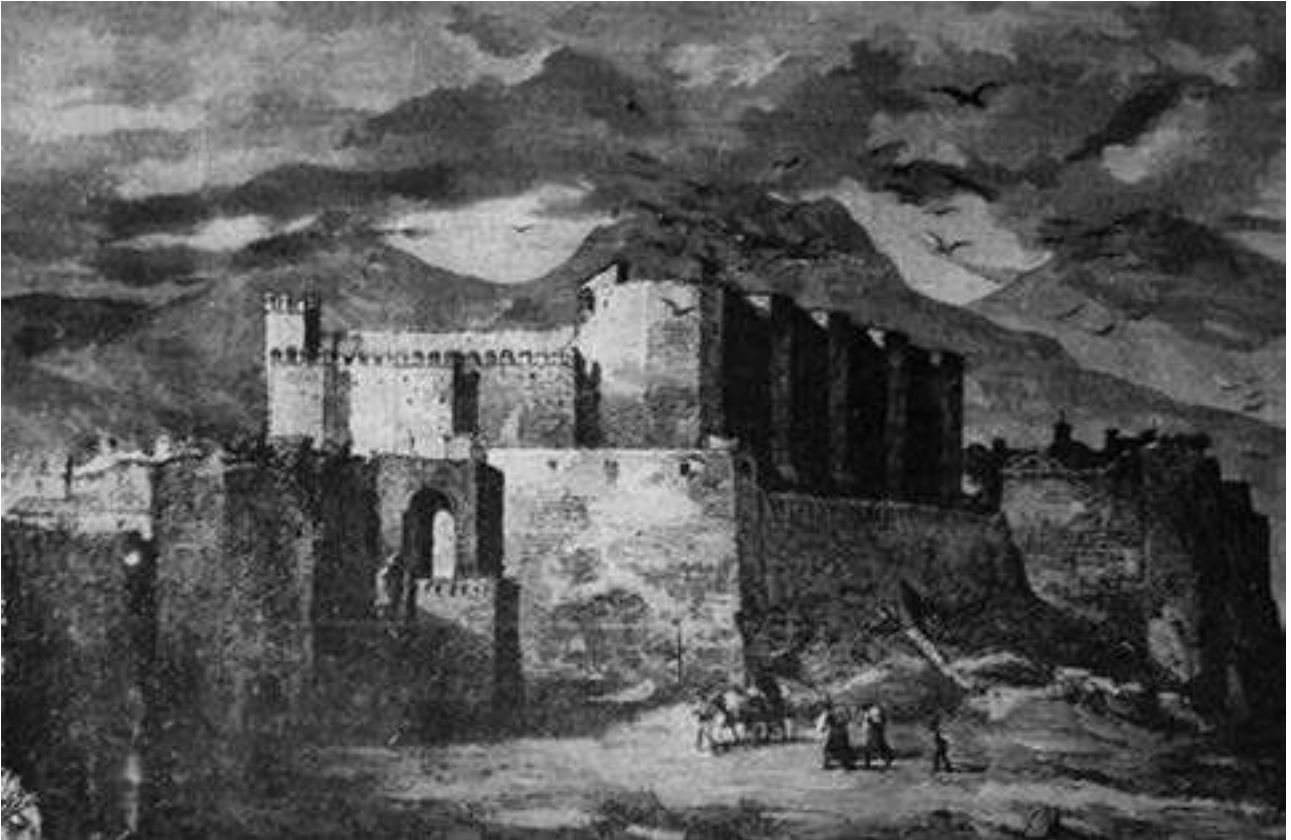
Figura 4. Grabado del año 1873, donde se observa el tambor con las aspilleras.

lateral por el este, próxima al núcleo principal de la fortaleza, de modo que el atacante podría ser hostigado por el flanco desde la barbacana que rodea a ésta. No aparece representada en el dibujo de Andrés de Castillejos de 1611, ya que posiblemente fue levantada en la segunda mitad del siglo XVIII y se documenta en la cartografía detallada de la plaza de Tarifa y su castillo al menos desde el año 1792. Todavía se mantenía en pie en 1879, apareciendo en algunas fotografías como la tomada ese año por Jean Laurent o la que del castillo se conserva en el archivo de la Casa Ducal de Medina Sidonia. Sin embargo, sus muros debieron ser demolidos completamente poco después, a finales del siglo XIX, pues el tambor defensivo no aparece ya en las distintas postales que existen de la alcazaba tarifeña anteriores a 1905, como son las editadas por Vicente Cabanes o F. Arcas. También se representa con detalle en un grabado del castillo realizado en 1873.

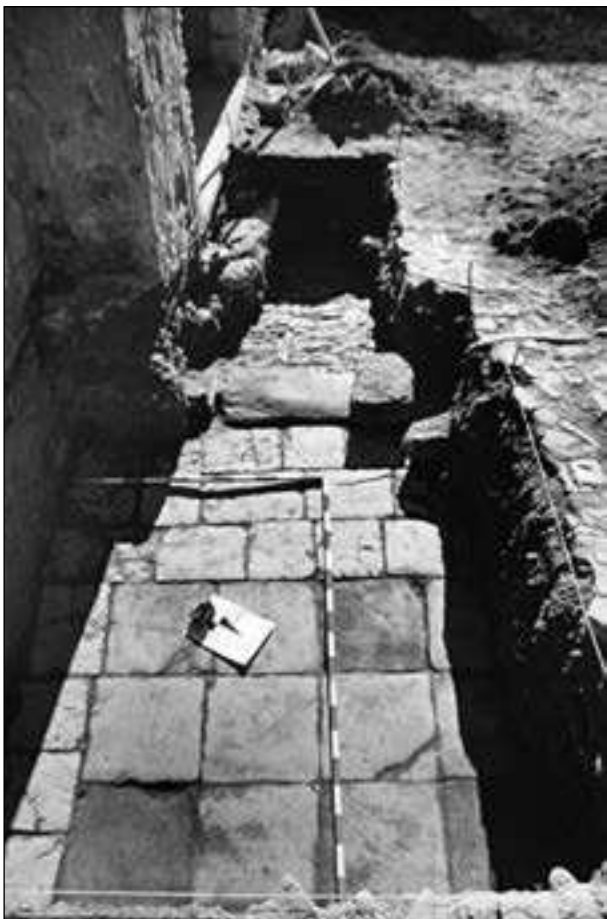
Figura 6. Momento del hallazgo de la capilla, en 1994 (Alejandro Pérez-Malumbres Landa)

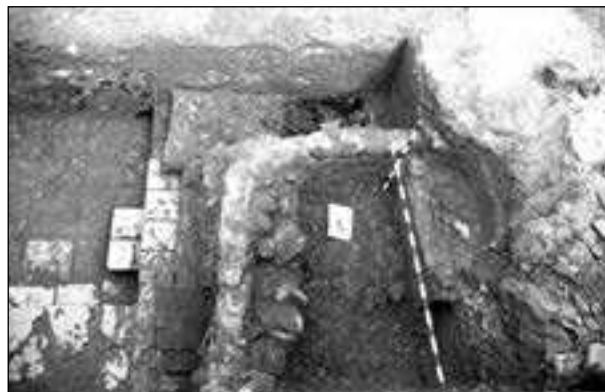
Figura 7. Muretes superpuestos a la cabecera de la capilla, una vez abandonada ésta (Alejandro Pérez-Malumbres Landa)

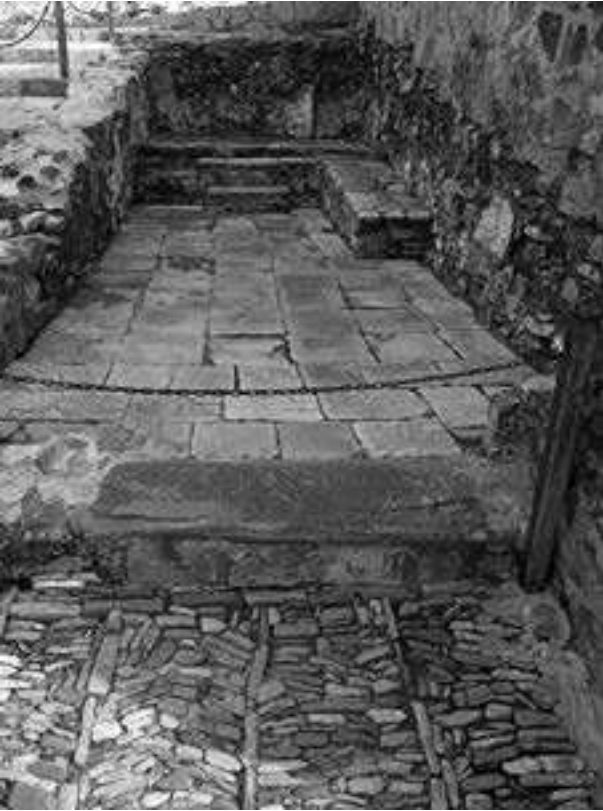
Figura 9. Vista de la capilla (Alejandro Pérez-Malumbres Landa)

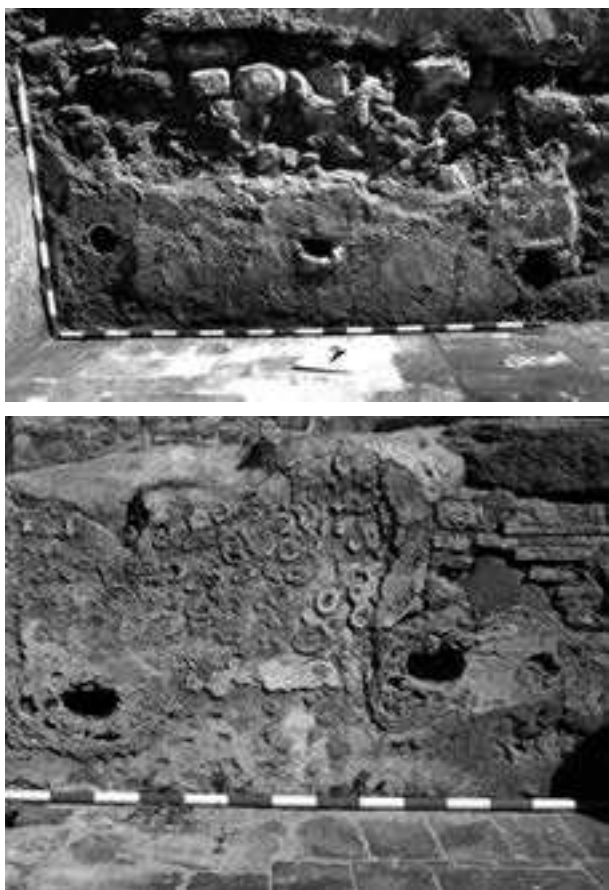
Figura 10 a y b. Muros laterales en la cabecera de la capilla, con orificios en pendiente (Alejandro Pérez-Malumbres Landa).

En el muro lateral norte hubo en la parte de la cabecera un vano o entrante, que fue luego macizado con mampostería de piedra y ladrillos de poco grosor, similares a los del saliente junto a la hornacina (fig. 10 b). Posteriormente, en los muros a ambos lados del altar se abren una serie de orificios, a modo de mechinales. Están colocados en pendiente hacia la puerta de la capilla, enfrentados entre sí tres en cada lado, y sobre el enlucido una línea esgrafiada marcaba la misma pendiente. Son de forma semicircular, con la parte curva por abajo, salvo el superior que es circular. El más profundo alcanza los 15 cm. de fondo. Están bien acabados, con enlucido interno, pero son fruto de una reforma, ya que se advierte que su enlucido se superpone a los otros. Pensamos que los mechinales pudieron servir de alojamiento a unas vigas, para sostener a su vez alguna tarima inclinada. Su interpretación se debe buscar en relación con una rampa que sigue la misma pendiente, adosada al muro sur de la capilla (la coracha) que termina con un escalón. Quizás se tratara de estructuras a modo de camillas, relacionadas con el uso como enfermería.

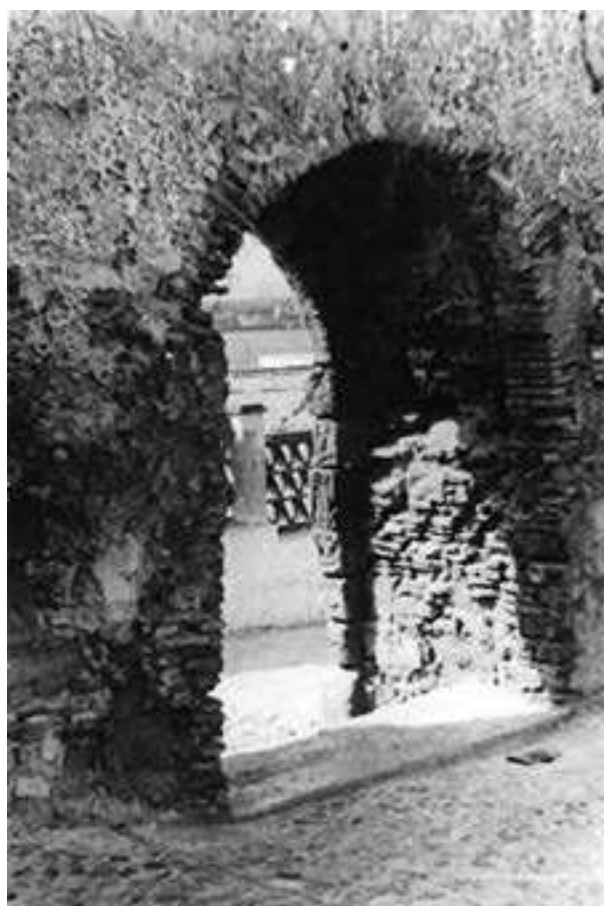
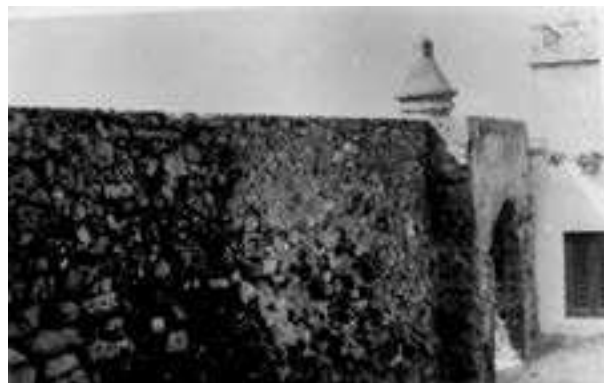
Figura 11, a y b. Estado del paramento interno de la coracha antes de su reparación en 1956 (Expediente militar).

No conocemos el tipo de cobertura que tuvo la capilla, porque apenas queda alzado al Norte y el paramento de la coracha está forrada por una “reparación” de enchapado de losa, de las citadas obras llevadas a cabo por los militares en 1956¹⁰, que viene a delimitar perfectamente la cota a la que estaba el suelo en ese sector antes de nuestra excavación. En las fotos se aprecia la

mampostería original, descarnada y en muy mal estado. En la parte que permaneció enterrada, y por tanto no fue cubierta por las losas, podemos ver un aparejo menudo, con hiladas bien niveladas, entre las que hay una colocada inclinada, junto a la cabecera.

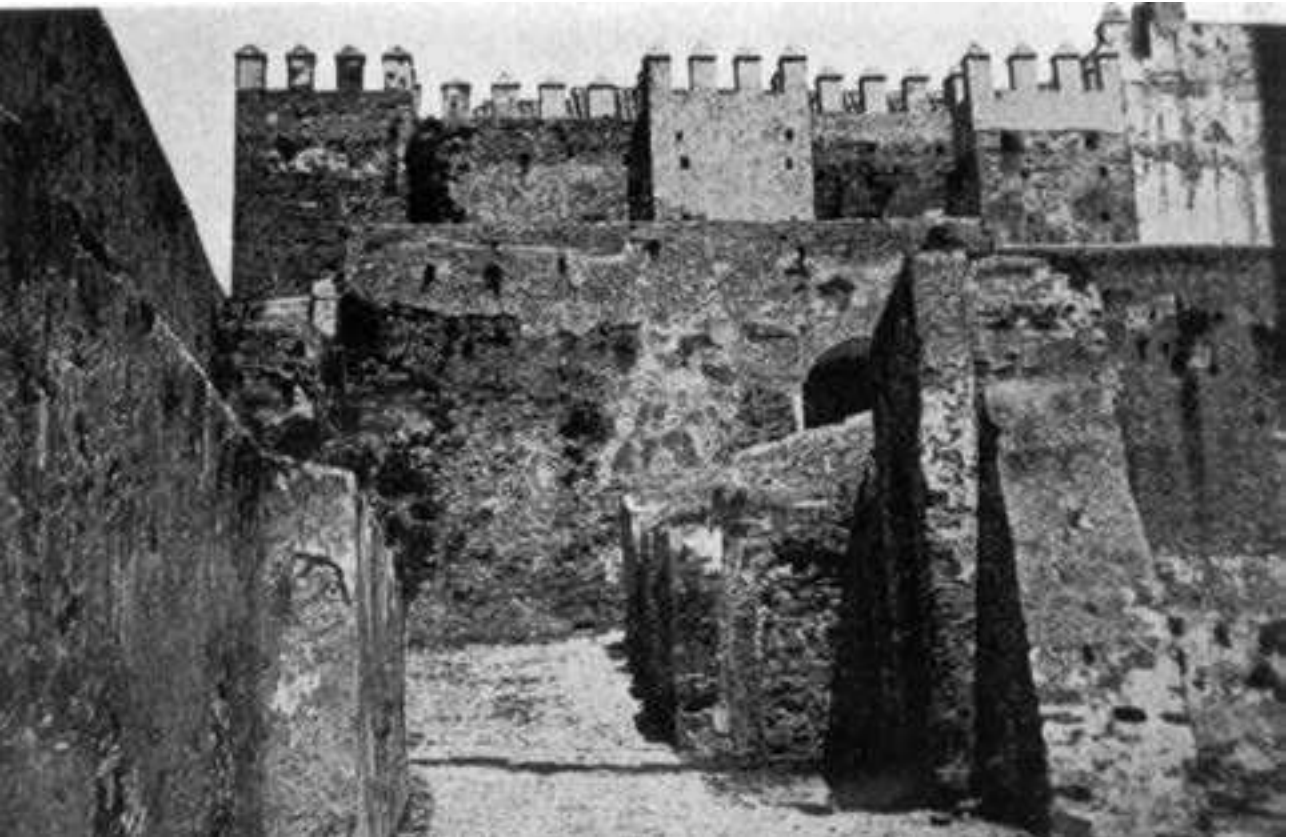
Figura 12. Imagen de 1907 en la que se observa cómo el arco de entrada a la capilla aún permanecía en pie (Foto: Enrique Romero de Torres).

Sin embargo, contamos con dos fotografías del primer cuarto del siglo XX, que nos ofrecen bastantes datos sobre los alzados, ya perdidos. La primera es obra de Enrique Romero de Torres en 1908¹¹. La segunda está fechada en el año 1926 y procede del archivo Mas, de Barcelona. En ambas se distingue la pared de la cabecera con alzado e inclinada, de manera que parece que la capilla se cubría a una sola agua. Se observa también todavía en pie parte de la capilla: el arco de entrada es de medio punto, en ladrillo, encajado entre unos pilares cuadrangulares a ambos lados, menor el del lado de la coracha,

lado opuesto, se aprecia el muro del cierre de la cabecera de la capilla, de gran grosor, asimismo achaflanado. En la excavación apenas se hallaron restos del muro de la cabecera, que al exterior insinúa una forma curva en su esquina noreste.

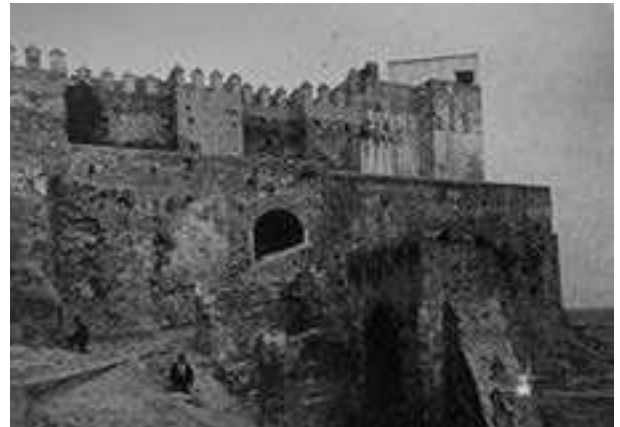
Figura 13. Otra foto, fechada en 1926, del castillo con restos de la capilla (Archivo Mas).

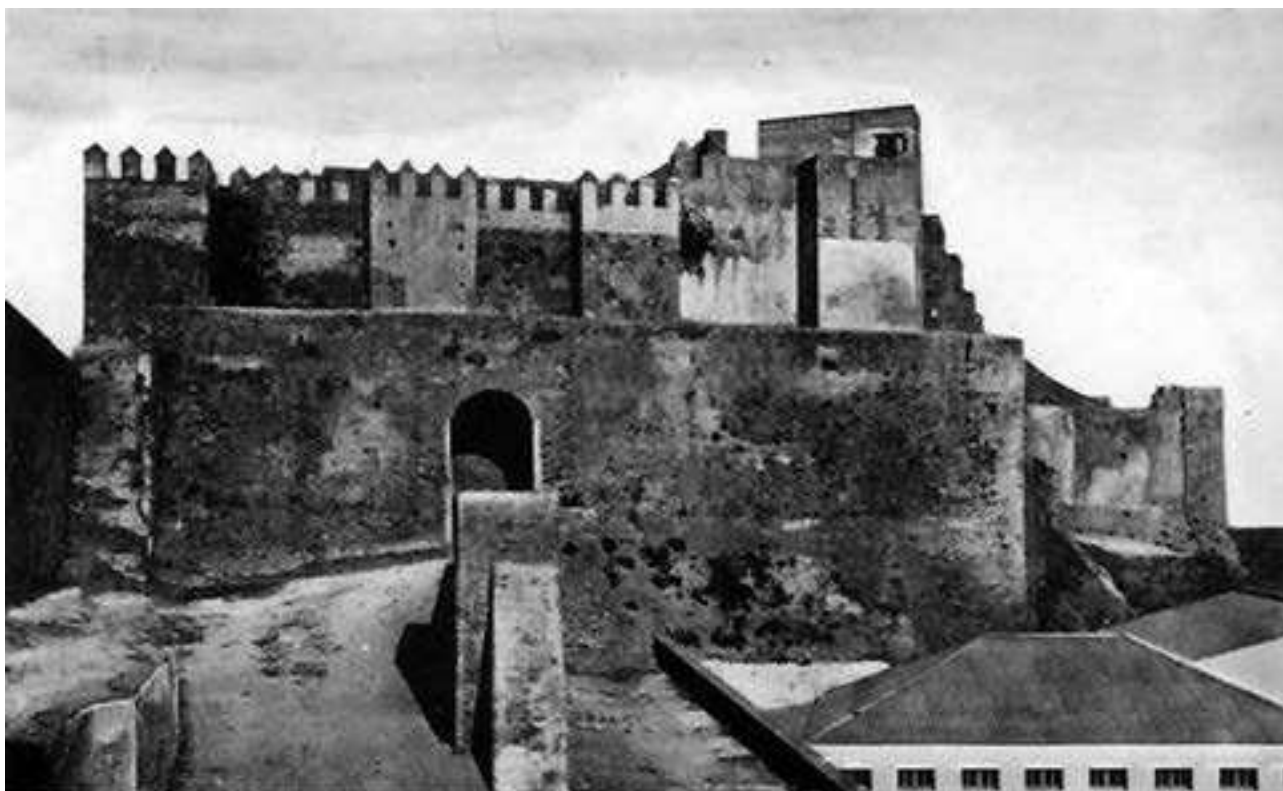
Figura 14. Vista del castillo ya sin la capilla. Hacia 1930 (Postal de Edición Manuel Ruffo).

oculta por la solería, mientras que el muro del camino de ronda aparece arrasado. Igual ocurre en las fotografías de la colección Loty, fechadas entre 1931 y 1932 o en una de las postales de la conocida como edición azul de Manuel Ruffo de hacia 1930, en las que se aprecia igualmente cómo el pavimento de la rampa de acceso al castillo oculta ya cualquier resto de la capilla. En virtud de ello, la ocultación de sus restos tras la demolición y desaparición del alzado de sus muros cabría acotarla entre 1926 y 1928.

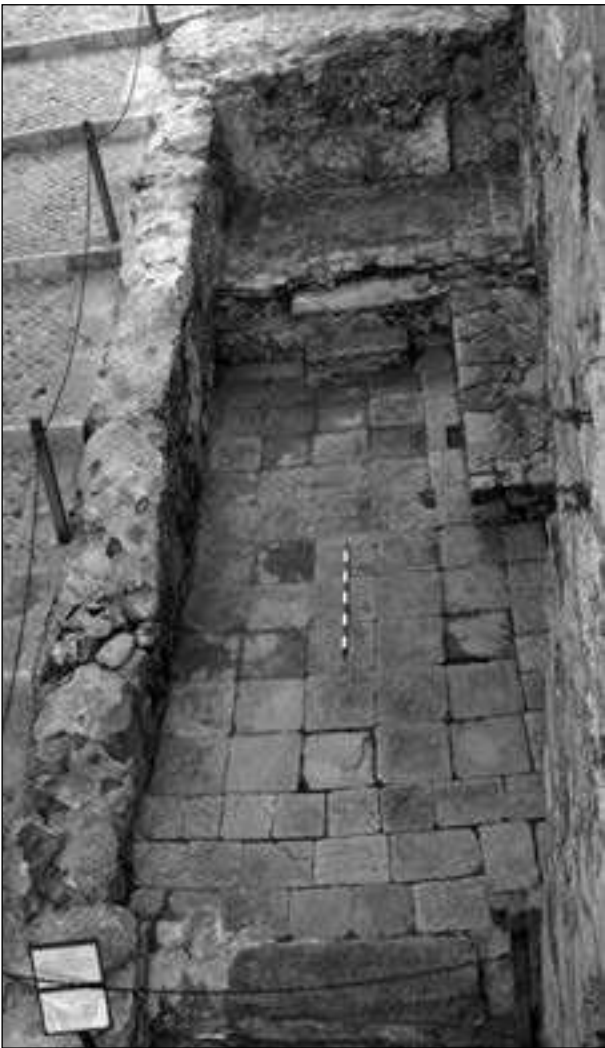
Figura 15. Vista cenital de la capilla (Alejandro Pérez-Malumbres Landa)
